**DIAGNÓSTICO DA POTENCIAL POLUIÇÃO NOS RIOS  
DO ARCO DO DESMATAMENTO BRASILEIRO:  
ESTUDO DE CASO DOS RIOS ARARANDEUA E PEBAS EM RONDON DO PARÁ**

**DIAGNOSTIC POTENTIAL OF POLLUTION IN RIVERS OF  
THE ARC OF BRAZILIAN DEFORESTATION:  
CASE STUDY OF RIVERS ARARANDEUA AND PEBAS IN RONDON OF PARÁ**

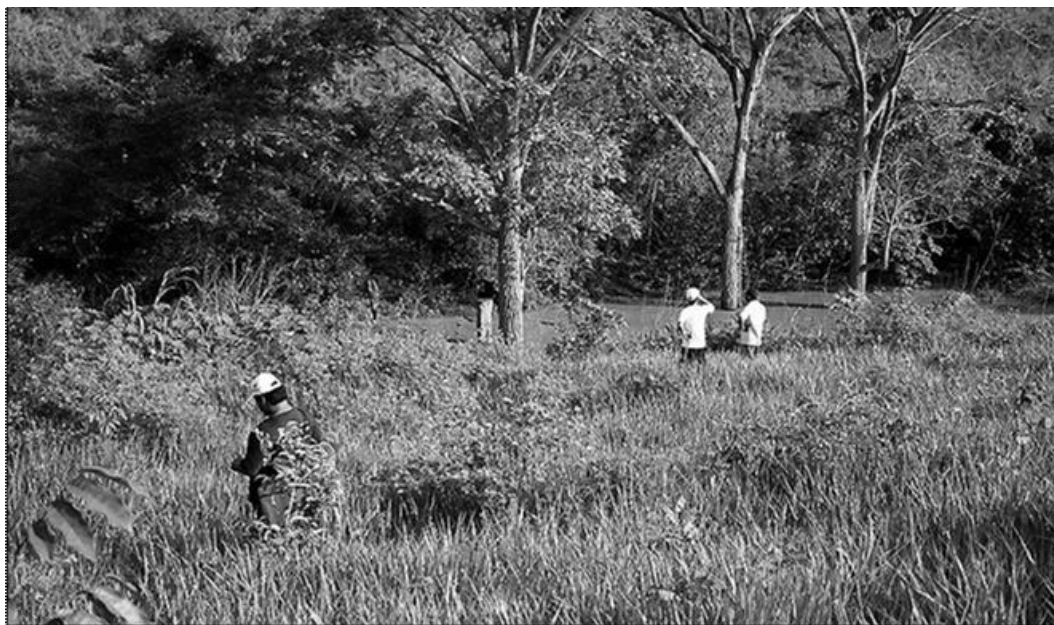
**Figura 3** – Nascentes do rio Ararandeuá.

A área onde se encontram as nascentes do rio Ararandeuá foi o primeiro ponto explorado na pesquisa (Figura 3). Não foi verificado no local o “Paralelogramo de Cobertura Florestal”, área de proteção de nascentes em forma de paralelograma: na qual são vedadas a derrubada de árvores e qualquer forma de desmatamento de acordo com a Lei Federal Nº. 7.803 de 18 de Julho de 1989, e que é fixada em num raio mínimo 50m para rios com largura entre 10m e 50m pela Lei Federal Nº. 4.771 de 15 de Setembro de 1965.

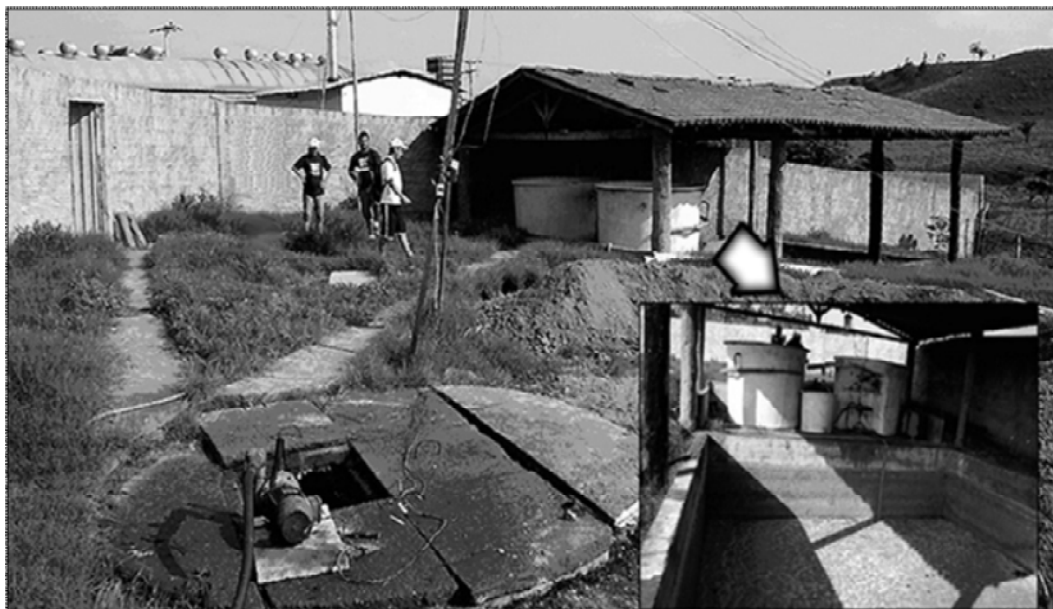
**Figura 4** – Visão geral da estação de tratamento de esgoto da indústria.

Descendo o rio Ararandeuá, cerca de 300m das suas nascentes, foi identificada uma indústria de laticínios. O empreendimento lança seus efluentes no rio Ararandeuá, porém foi constada através de visita técnica, que o mesmo possui irregularidades, já que a estação de tratamento de esgotos (ETE) da indústria se encontra inoperante (Figura 5). Logo o efluente industrial é lançado sem tratamento.

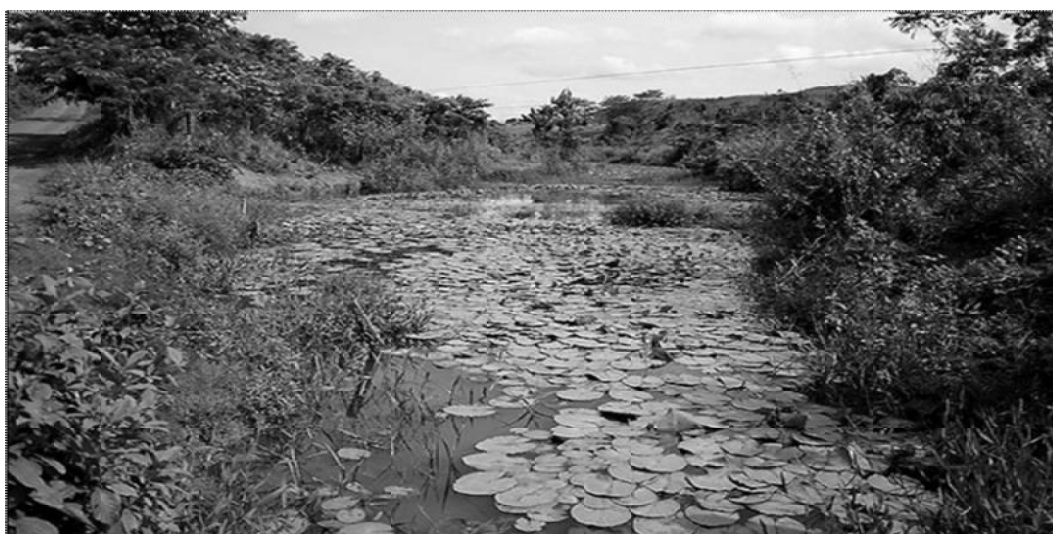
**Figura 5** – Área próxima aos despejos industriais de laticínio nas chuvas.

O trecho do rio Ararandeuá que recebe os efluentes da indústria de laticínios tem seus usos limitados apenas à diluição de despejos, pois no local foi observada, além da degradação da mata ciliar, uma grande quantidade de plantas aquáticas, possivelmente pelo excesso de nutrientes, principalmente Fósforo, provenientes do esgoto industrial (Figura 4).

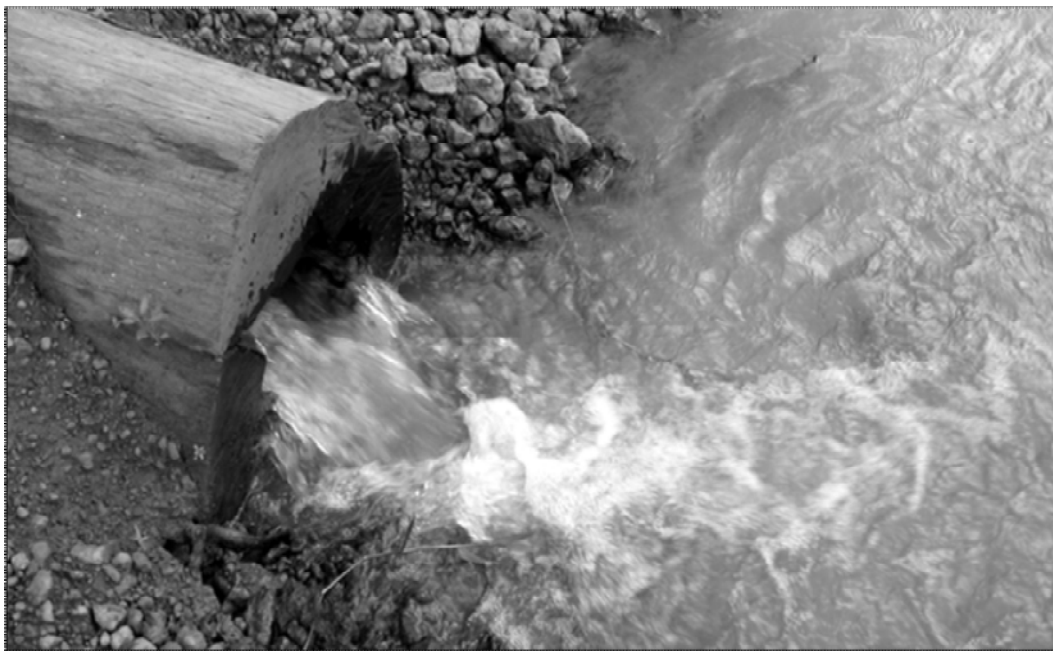
**Figura 6** – Ponto de saída do estrangulamento do rio Ararandeua próximo às suas nascentes.

A proliferação de plantas aquáticas, apresentada na Figura 4, é facilitada pela existência (à sua jusante) de um ponto de estrangulamento do rio Ararandeua (Figura 6), logo, o volume de água que deveria fluir naturalmente acaba criando, nesse ponto, uma espécie de reservatório com condições propícias à eutrofização.

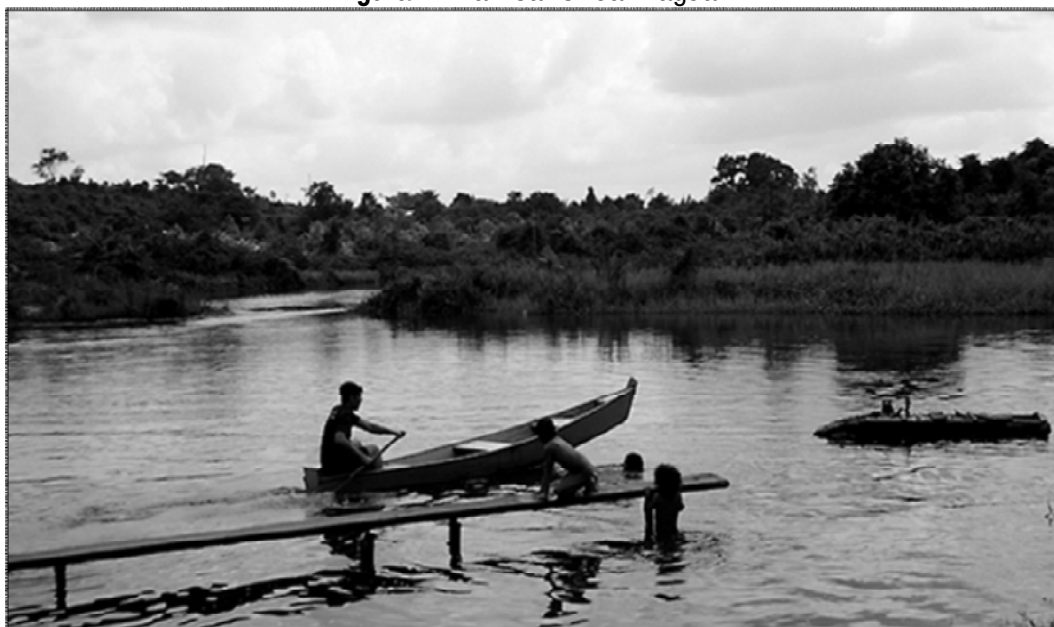
**Figura 7** – Balneário “Cai n’água”.

O rio Ararandeua no ponto de entrada da sede de Rondon do Pará apresenta o melhor aspecto visual identificado durante a pesquisa. Os usos múltiplos da água verificados no local são: recreação e lazer, pesca, manutenção de fauna e flora, navegação de pequeno porte e dessedentação de animais. É importante ressaltar que, ao se considerar a recreação e lazer, as áreas não contam com nenhum plano de monitoramento de balneabilidade. As Figura 22 e Figura 23 apresentam os balneários localizados na entrada da sede de Rondon do Pará: “Cai n’água” e o balneário “Rio dos Garimpos”, respectivamente.

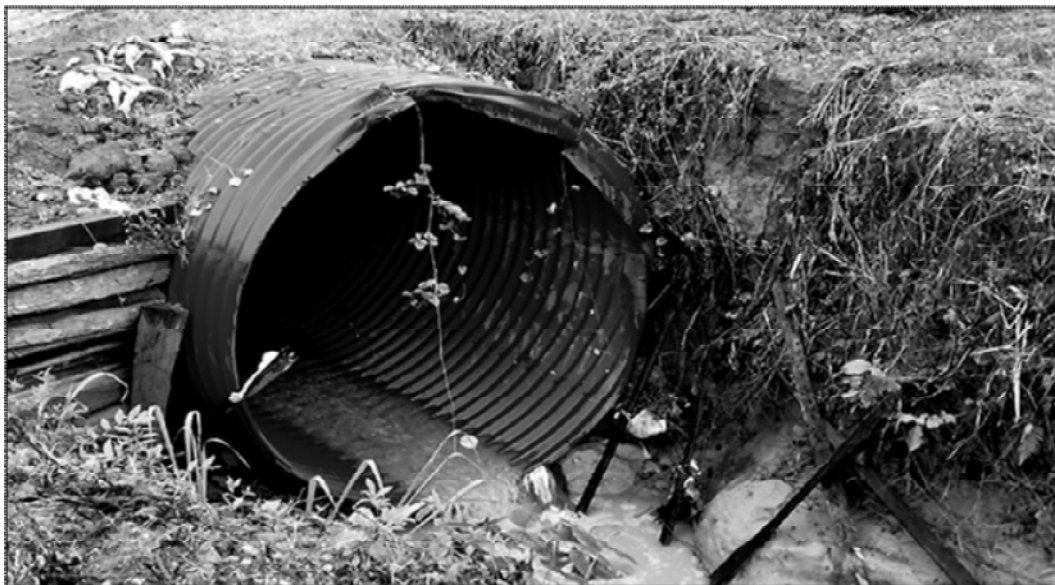
**Figura 9** – Rede de drenagem que recebe contribuição de esgotos domésticos.

Rondon do Pará não possui rede de esgotamento sanitário. O tratamento dos efluentes domésticos é feito com uso de fossas sépticas. Para agravar esse cenário, parte da população lança esgoto diretamente na rede de drenagem, que chega ao rio Ararandeua através de três tubulações de grande diâmetro à jusante dos balneários “Cai n’água” e “Rio dos garimpos”, como apresentada na Figura 9.

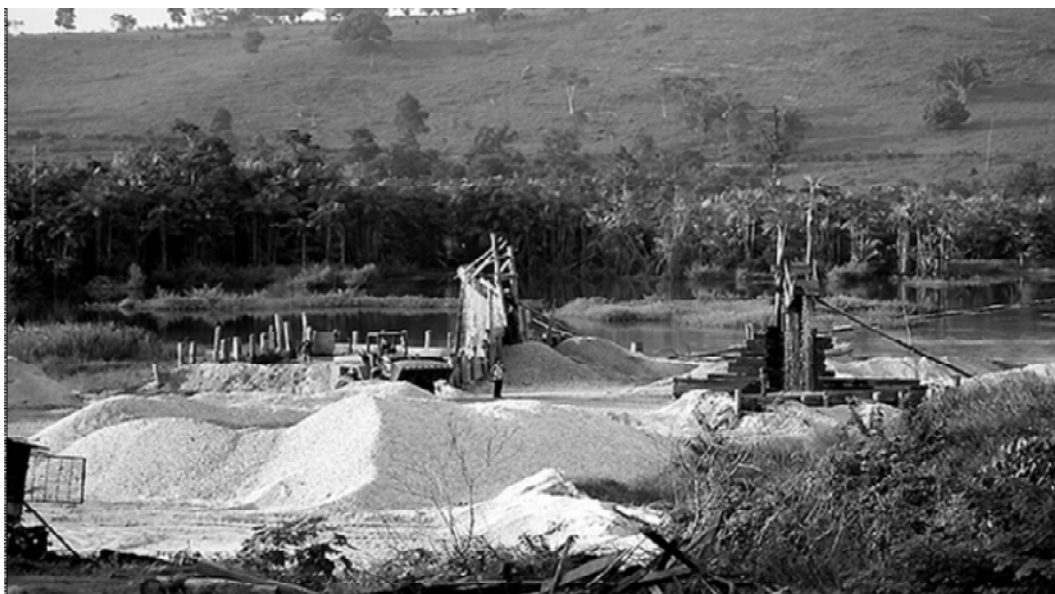
**Figura 10** – Extração de minério no rio Ararandeua.

No trecho do rio Ararandeua estudado, foi verificado ainda, a existência de uma indústria de extração de minérios (Figura 10), onde a extração de agregados (seixo) e areia deixa traz prejuízos ao corpo d'água.

Segundo informações da população local, já não se sabe a profundidade do rio Ararandeuá nesse ponto, haja vista a retirada de material pela indústria. A camada de óleo deixada é visível e caracteriza-se também com uma agressão ao ambiente aquático, pois impossibilita as trocas gasosas entre os rios e a atmosfera, influenciando, por exemplo, na concentração de oxigênio dissolvido, gerando então uma cadeia de consequências negativas.

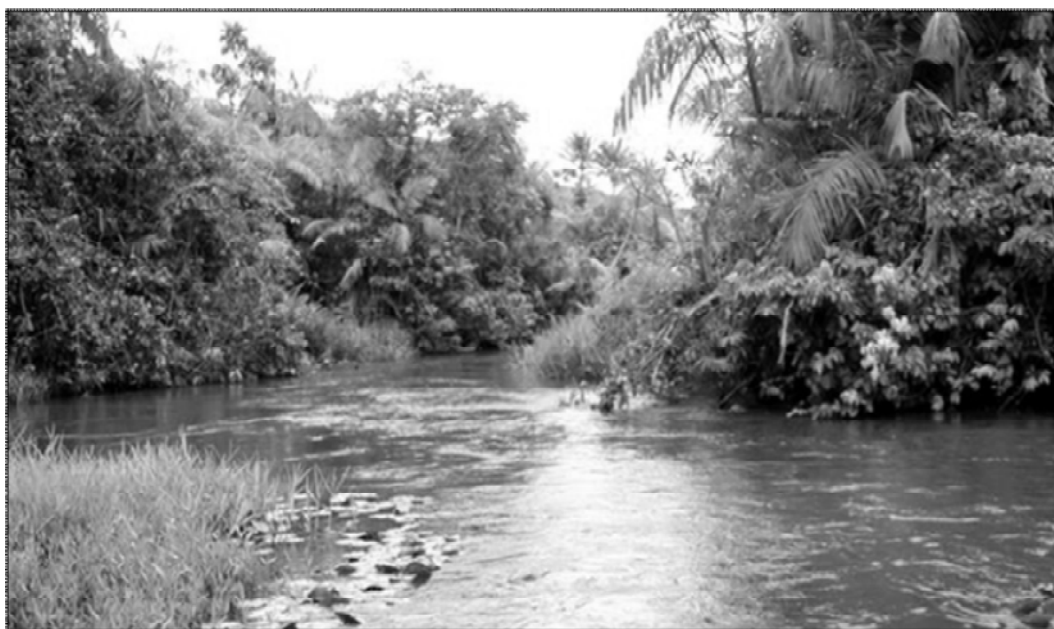
**Figura 11** – Rio Ararandeuá na saída da sede municipal de Rondon do Pará.

O ponto com registro fotográfico (Figura 11) do rio Ararandeuá mais próximo da saída da sede de Rondon do Pará está dentro dos limites de uma fazenda e o acesso só foi possível mediante a autorização do proprietário. O corpo d'água apresenta considerável turbidez e fica à montante de pastos utilizados na criação de rebanhos bovinos.

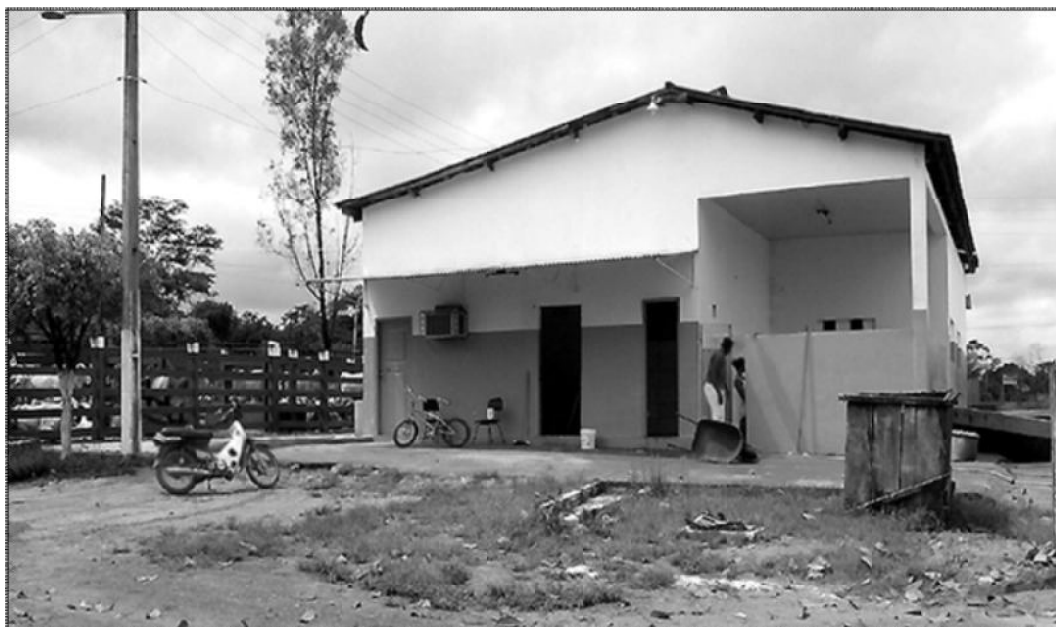
**Figura 12** – Matadouro municipal de Rondon do Pará.

Próximo ao ponto onde o rio dos Pebas adentra na sede de Rondon do Pará está localizado o matadouro municipal (Figura 12), que atende grande parte dos produtores do município e despejava seu esgoto no curso d'água com tratamento deficiente. A descarga é proveniente de diversas etapas do abate (currais, sangria, decapitação etc.) e é composto principalmente por fezes, sangue e gorduras.

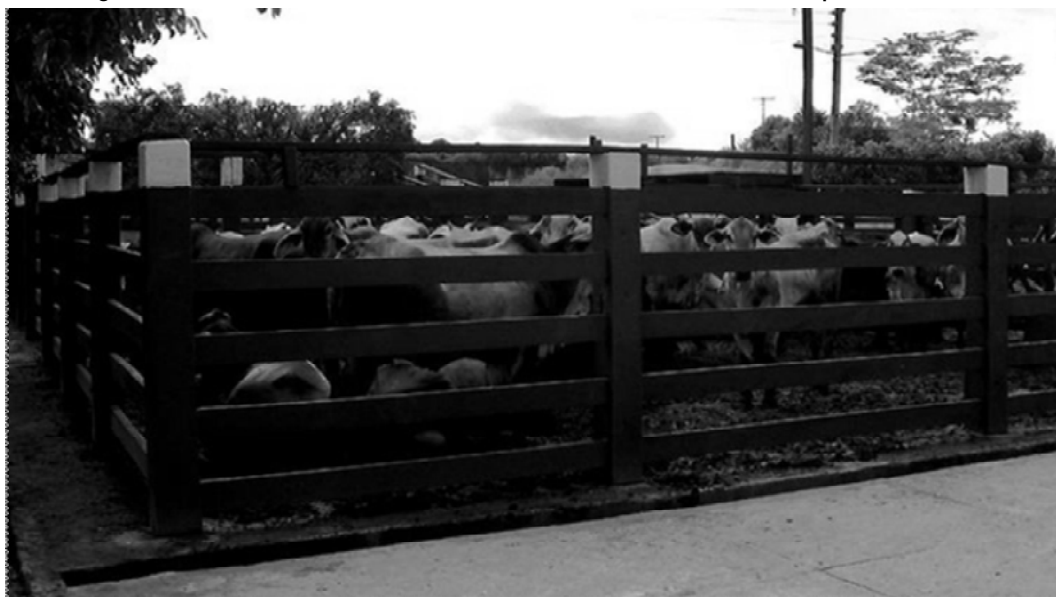
**Figura 13** – Curral do matadouro, escoamento das fezes feito por canaletas.

O curral do matadouro (Figura 13) possui um sistema de drenagem através de canaletas que escoam o efluente da área para uma tubulação que recebe também contribuição das demais etapas do processo de abate.

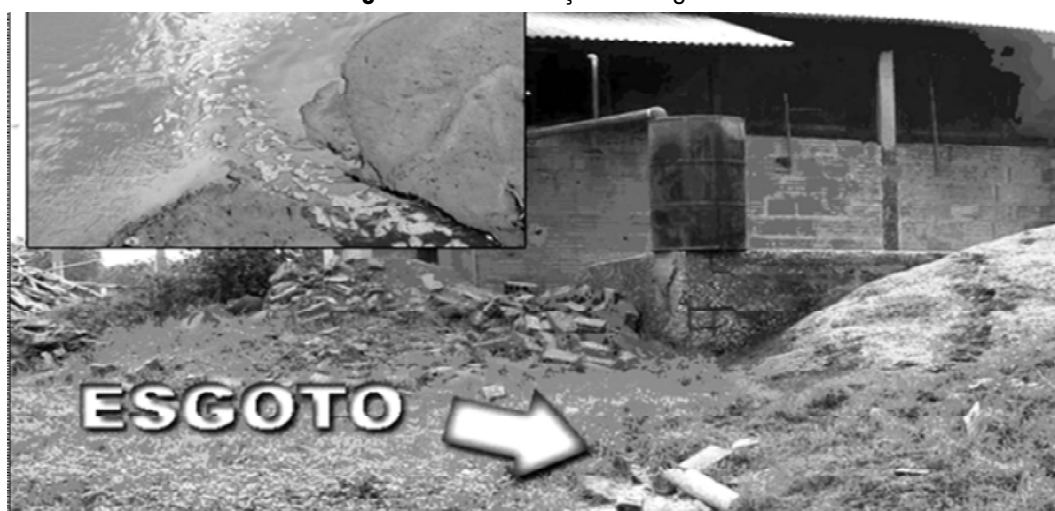
**Figura 14** – Tubulação de esgoto.

Até o ano de 2008, a canalização que recebia o esgoto de todo o processo de abate do matadouro municipal não chegava às margens do rio dos Pebas, o que não impedia de ser visível a zona de mistura esgoto/rio (Figura 14).

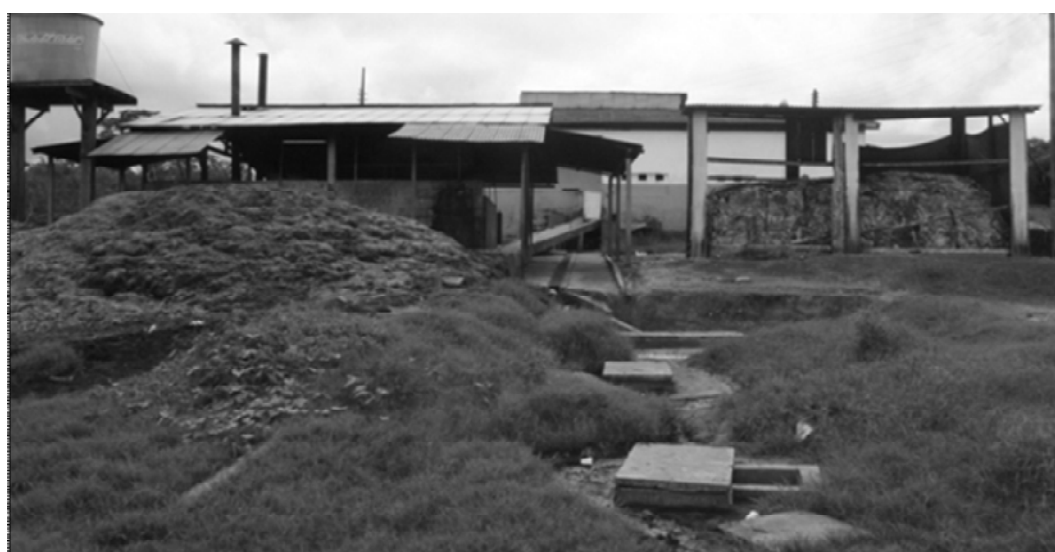
**Figura 15** – Tratamento de esgoto do efluente do matadouro municipal.

Em 2009, foi implantada uma unidade de tratamento de esgotos no local na tentativa de minimizar os impactos ambientais provenientes do empreendimento, porém o tratamento não se mostra eficiente. A unidade consiste em captar o esgoto gerado e encaminhá-lo através de tubulação, interceptada por uma sequência de caixas de retenção de gordura, até chegar a um tanque séptico (Figura 15).

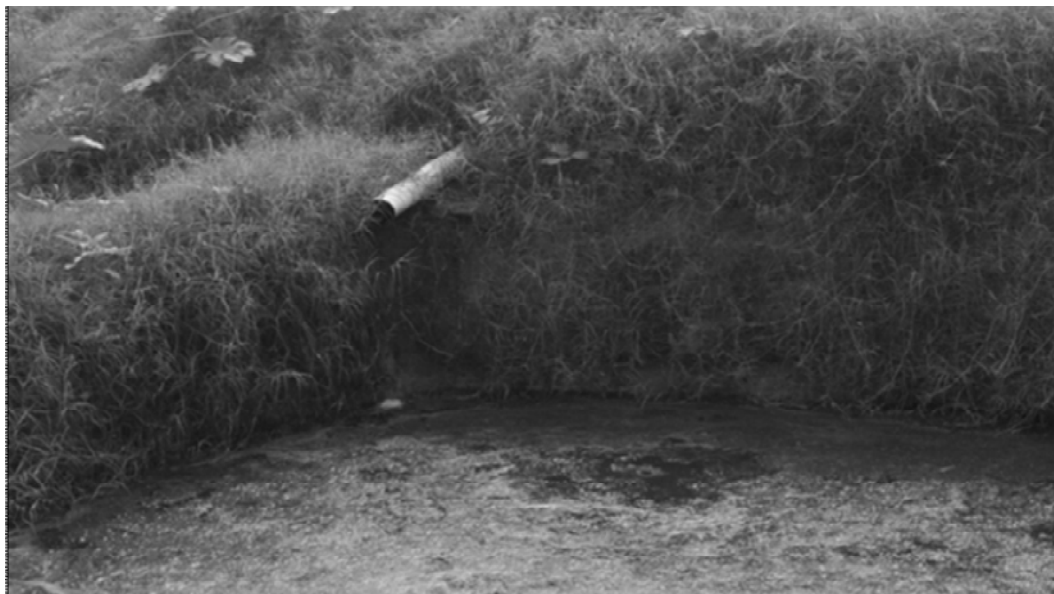
**Figura 16** – Sumidouro do matadouro municipal a céu aberto.

O destino final do efluente tratado é uma unidade de infiltração (sumidouro), que, não foi dimensionada de forma correta, já que o volume de efluente é superior à capacidade de absorção do solo na área (Figura 16). Com as chuvas o sumidouro, que é céu aberto, transborda e o esgoto escoar pela superfície até chegar ao rio.

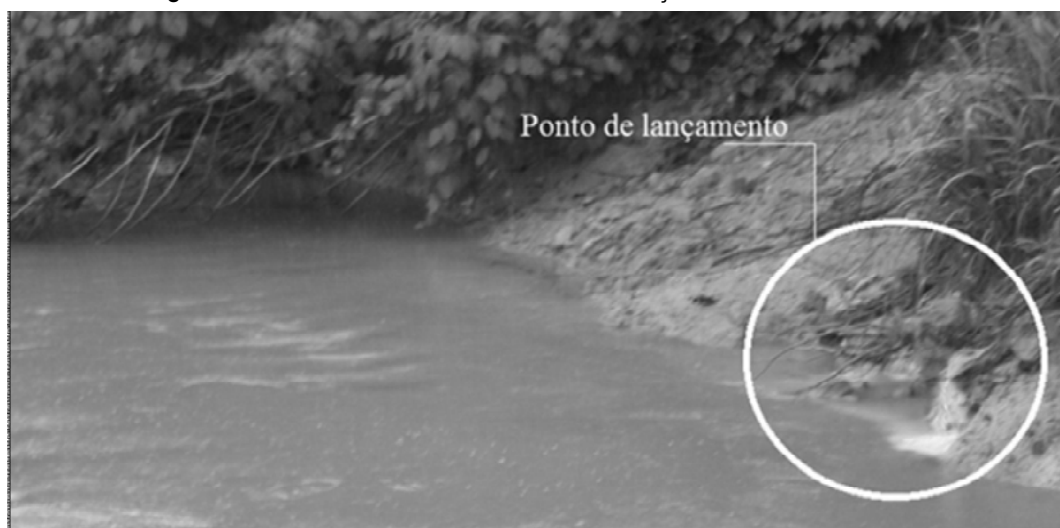
**Figura 17** – Efluente de laticínio sendo lançado no rio dos Pebas.

O rio dos Pebas ainda recebe contribuições de efluentes provenientes de uma indústria de laticínios provavelmente sem tratamento, o que contribui para a degradação do rio (Figura 17).
